**ANALISIS PENGENDALIAN KUALITAS PRODUK *PLATE REAR DOOR SCUFF*
RH/LH JENIS 67917 DENGAN MENGGUNAKAN METODELOGI DMAIC
DI PT ARTHA UTAMA PLASINDO**

**ANALYSIS OF PRODUCT QUALITY CONTROL OF *PLATE REAR DOOR SCUFF*
RH/LH TYPE 67917 USING DMAIC METHODS
AT PT ARTHA UTAMA PLASINDO**

Ferry Albert M¹, Zulkani Sinaga^{2*}

¹Teknik industri, Teknik, Universitas Bhayangkara Jakarta Raya, Bekasi, Indonesia

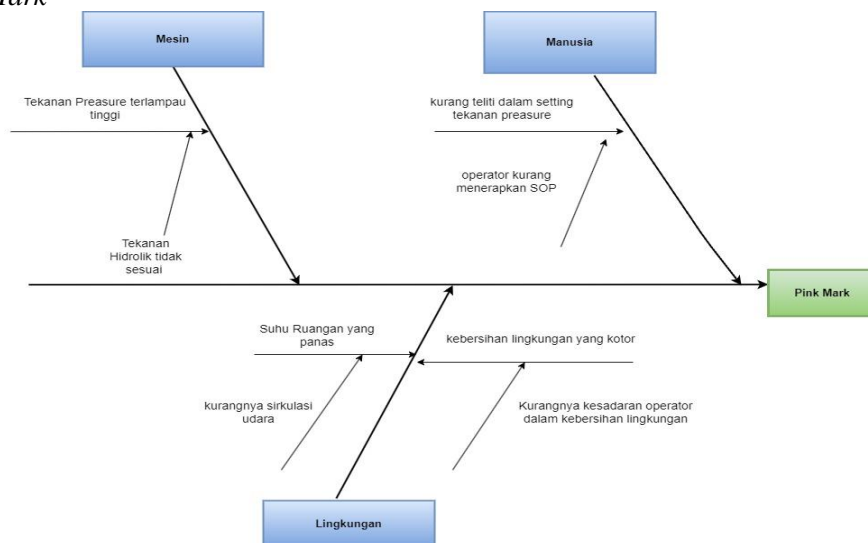
Gambar 4 Diagram Fishbone Defect *Pin Mark*

1. *Pin Mark*
 Warna putih yang terdapat pada part dikarenakan Tekanan preasure ejector pin terlalu tinggi saat mengeluarkan part dari cetakan, bisa menyebabkan kerusakan pada permukaan part. Tekanan yang berlebihan dapat mengakibatkan menghasilkan perubahan warna menjadi putih pada permukaan part.

NO	Faktor	Penyebab	Responden					Jumlah	Ratio %
			1	2	3	4	5		
1	Machine	Tekanan Preasure terlampau tinggi	4	3	4	4	3	18	30%
2	Man	kurang teliti dalam setting tekanan preasure	3	2	3	3	3	14	23%
3	Environtment	suhu ruangan yang panas	3	3	3	3	3	15	25%
4	Environtment	kebersihan lingkungan yang kotor	3	3	2	2	3	13	22%
Total:							60	100%

Faktor Mesin		
Jenis	5w+1H	Deskripsi
Tujuan Utama	What (apa)	ntuk mengatasi akar masalah tekanan Preasure terlalu tinggi
Lokasi	Where (dimana)	Dilaksanakan di PT.Artha Utama Plasindo
Urutan	When (kapan)	Juni 2024
Orang	Who (siapa)	Tanggung jawab dilaksanakan oleh pihak produksi (operator), Maintanance dan Quality control
Alasan kegunaan	Why (mengapa)	da saat proses injeksi berjalan tekanan Preasure terlalu tinggi yang disebabkan karena over preasure (ejector)
Tindakan	How (bagaimana)	- Menurunkan tekanan pressure sesuai dengan SOP

Dapat dijelaskan cara perbaikan yang dilakukan dari faktor mesin untuk mengurangi pontensi terjadinya *Pink Mark* akibat Pada saat proses injeksi berjalan tekanan Preasure terlalu tinggi yang disebabkan karena over preasure (ejector) Perbaikan yang dilakukan terkait masalah-masalah tersebut adalah Menurunkan tekanan pressure sesuai dengan SOP.

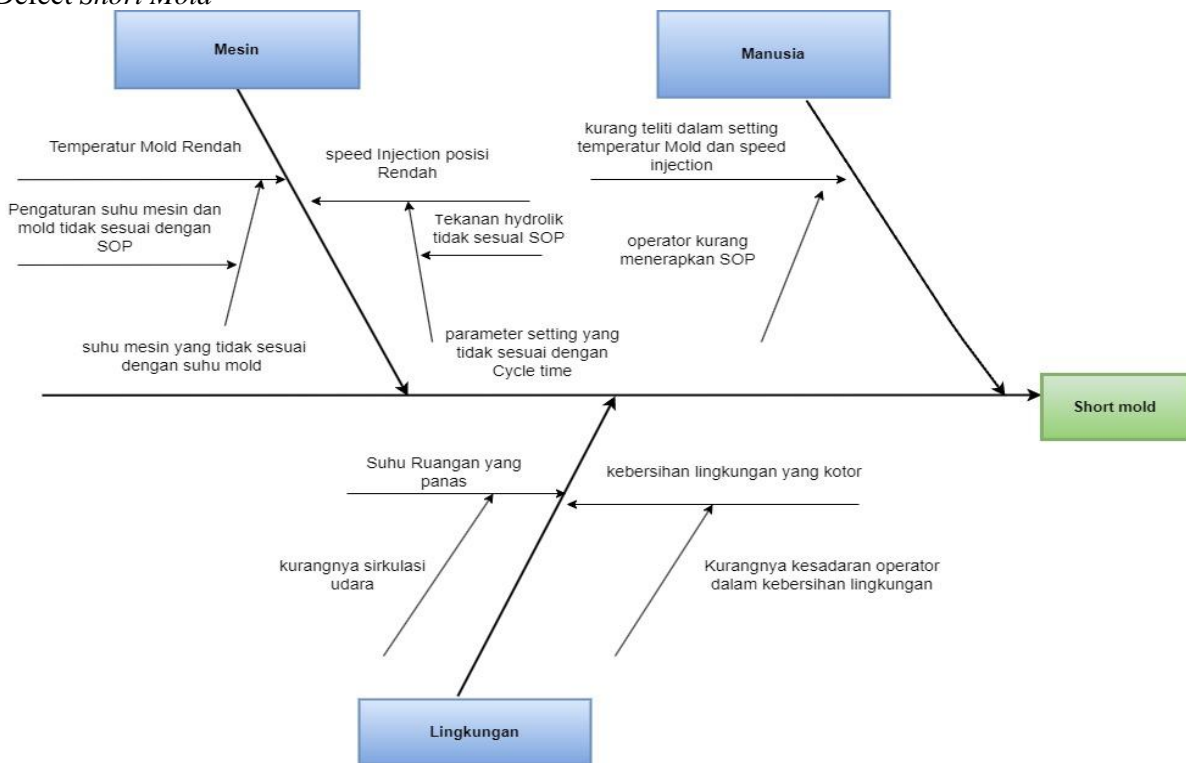
Diagram 5 Fishbone Defect *Short Mold*

2. *Short Mold*
 produk tercetak dalam kondisi tidak penuh (kurang sempurna) dikarenakan Temeperatur Mold rendah dan speed injection posisi rendah penyebabnya suhu mesin menjadi tidak sesuai dengan suhu mold dan parameter setting yang tidak sesuai dengan cycle time

No	Faktor	Penyebab	Responden					Jumlah	Ratio %
			1	2	3	4	5		
1	Machine	Temperatur Mold Rendah,	4	4	4	4	4	20	25%
2	Machine	speed Injection posisi Rendah.	4	4	4	3	4	19	23%
3	Man	operator kurang teliti dalam pengecekan Temperatur Mold dan speed Injection	3	2	3	3	3	14	17%
4	Environtment	suhu ruangan yang panas	3	3	3	3	3	15	19%
5	Environtment	kebersihan lingkungan yang kotor	3	3	2	2	3	13	16%
Total:							81	100%

Faktor Mesin		
Jenis	5w+1H	Deskripsi
Tujuan Utama	What (apa)	Untuk mengatasi akar masalah Temperatur Mold Rendah,speed Injection posisi Rendah
Lokasi	Where (dimana)	Dilaksanakan di PT.Artha Utama Plasindo
Urutan	When (kapan)	Juni 2024
Orang	Who (siapa)	Tanggung jawab dilaksanakan oleh pihak produksi (operator), Maintanance dan Quality control
Alasan kegunaan	Why (mengapa)	ida saat proses setting parameter berjalan Temperatur Mold Rendah,speed Injection posisi Rendah yang disebabkan tercetak dalam kondisi tidak penuh (kurang sempurna)
Tindakan	How (bagaimana)	- Melakukan seting parameter sesuai SOP - Melakukan seting tekanan hidrolik sesuai SOP - Melakukan seting suhu mesin dan mold sesuai SOP

Dapat dijelaskan cara perbaikan yang dilakukan dari faktor mesin untuk mengurangi pontensi terjadinya *Short Mold* akibat Pada saat proses setting parameter berjalan Temperatur Mold Rendah,speed Injection posisi Rendah yang disebabkan tercetak dalam kondisi tidak penuh (kurang sempurna) Perbaikan yang dilakukan terkait masalah-masalah tersebut adalah melakukan setting parameter sesuai dengan SOP, melakukan tekanan hidrolik sesuai SOP, melakukan setting suhu mesin dan mold sesuai SOP.

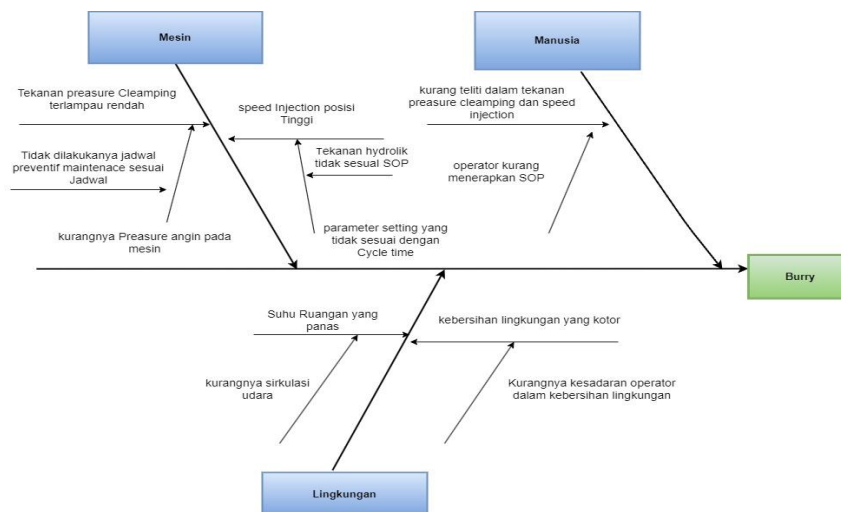
Gambar 6 Diagram Fishbone Defect *Burry*

3. *Burry*
 lelehan material yang berlebihan dipinggir part dikarenakan tekanan preasure clamping terlampau rendah dan speed injection posisi tinggi
4. *Silver*
 Defect yang terjadi disebabkan material kurang matang dan timbul nya warna yang berbeda dari warna part asli nya.

NO	Faktor	Penyebab	Responden					Jumlah	Ratio %
			1	2	3	4	5		
1	Machine	speed injection posisi terlampaui tinggi	4	4	4	4	4	20	24%
2	Machine	Tekanan preasure Cleamping terlampaui rendah	4	4	4	4	4	20	24%
3	Man	operator kurang teliti dalam pengecekan injection speed dan tekanan pressure	3	2	3	3	3	14	17%
4	Environment	suhu ruangan yang panas	3	3	3	3	3	15	18%
5	Environment	kebersihan lingkungan yang kotor	3	3	2	2	3	13	16%
Total:							82	100%

Faktor Mesin		
Jenis	5w+1H	Deskripsi
Tujuan Utama	What (apa)	Untuk mengatasi akar masalah speed injection posisi terlampau tinggi, Tekanan pressure Cleamping terlampau rendah
Lokasi	Where (dimana)	Dilaksanakan di PT.Artha Utama Plasindo
Urutan	When (kapan)	Juni 2024
Orang	Who (siapa)	Tanggung jawab dilaksanakan oleh pihak produksi (operator), Maintenance dan Quality control
Alasan kegunaan	Why (mengapa)	Pada saat proses Molding berjalan Tekanan pressure Cleamping terlampau rendah, speed Injection posisi tinggi yang disebabkan tekanan hidrolik tidak sesuai dengan SOP, kurangnya pressure angin pada mesin <ul style="list-style-type: none"> - Melakukan seting parameter sesuai SOP - Melakukan seting tekanan hidrolik sesuai SOP - Menambahkan pressure angin pada mesin
Tindakan	How (bagaimana)	Melakukan penjadwalan preventive maintenance sesuai jadwal

Dapat dijelaskan cara perbaikan yang dilakukan dari faktor mesin untuk mengurangi potensi terjadinya *Burry* akibat Pada saat proses molding berjalan Tekanan pressure Cleamping terlampau rendah, speed Injection posisi tinggi yang disebabkan tekanan hidrolik tidak sesuai dengan SOP, kurangnya pressure angin pada mesin Perbaikan yang dilakukan terkait masalah-masalah tersebut adalah melakukan setting parameter sesuai SOP, melakukan setting hidrolik sesuai SOP, menambahkan pressure angin pada mesin, melakukan penjadwalan preventif maintenance sesuai jadwal.
