Penilaian Kuat Tekan Beton pada Struktur Mushola Nurus Sa'ada Tangerang

This activity aims to provide services and information to the manager of the Nurus Sa'ada mosque in assessing the compressive strength of the concrete at the renovation of the Nurus Sa'ada Tangerang mosque as a quality control for the building being renovated. The method of activity is to do the Hammer test at several points in the Mushola area such as the floor plate and column structures. This activity involved lecturers in Universitas Islam 45, Faculty of Engineering, Universitas Islam 45 Civil Engineering laboratory assistants, and the manager of the Nurus Sa'ada mosque, as well as renovation implementers.

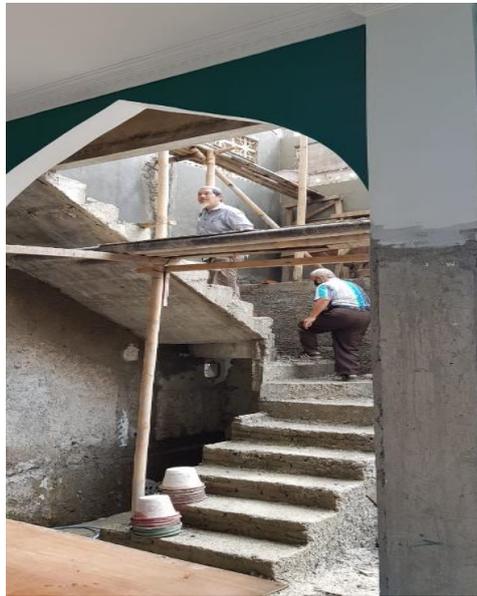
Gambar 2. Pengamatan Visual

Teknik Universitas Islam 45 Bekasi melakukan kegiatan pengabdian pada masyarakat yang dimulai dengan melakukan peninjauan visual seperti yang ditunjukkan pada Gambar 2. Peninjauan visual ini dilakukan untuk merencanakan atau penentuan titik uji pada lokasi yang paling dibutuhkan, baik pada struktur lama maupun struktur bangunan yang baru pembangunan renovasi Mushola Nurus Sa'adah.

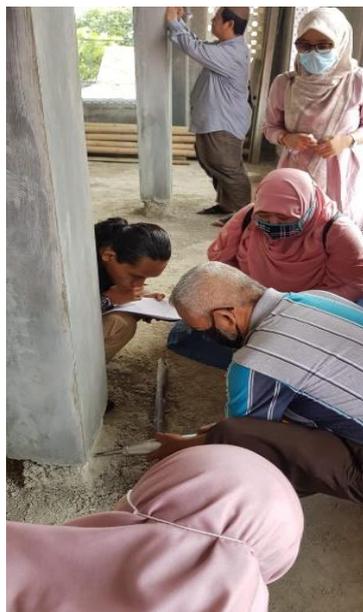
Gambar 3. Penggambaran Denah Struktur Dan Penentuan Titik Uji

Setelah peninjauan visual, dilanjutkan dengan penggambaran denah dan titik lokasi uji seperti yang ditunjukkan pada Gambar 3. Titik pengujian ditentukan pada lantai atas dan lantai lantai bawah Mushola di beberapa bagian kolom dan plat lantai.

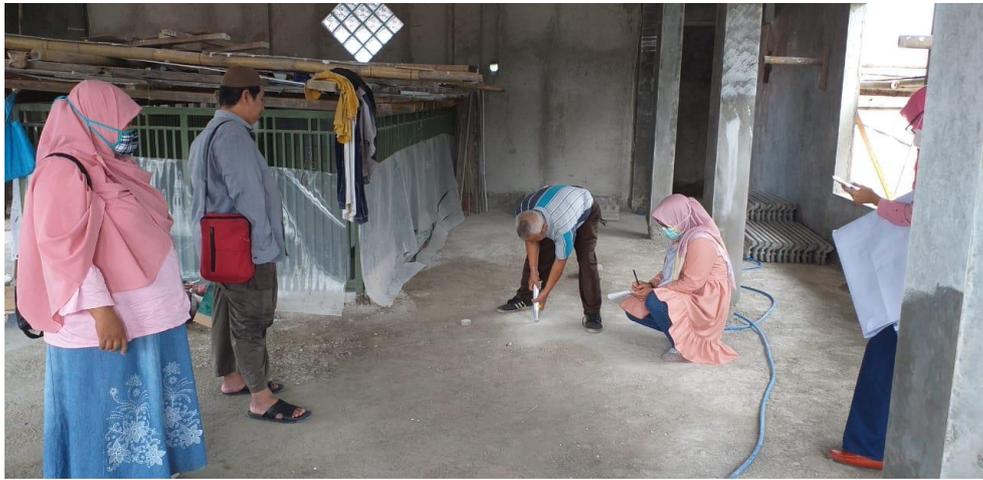
Gambar 4. Hammer Test Pada Plat Lantai Di Lantai 2

Pengambilan data hasil dari uji Hammer test dicatat pada Form pencatatan Hammer test yang telah disiapkan. Pengambilan data melalui hammer tes dilakukan di lantai 2 terlebih dulu pada kolom dan plat lantai seperti yang ditunjukkan pada Gambar 4.

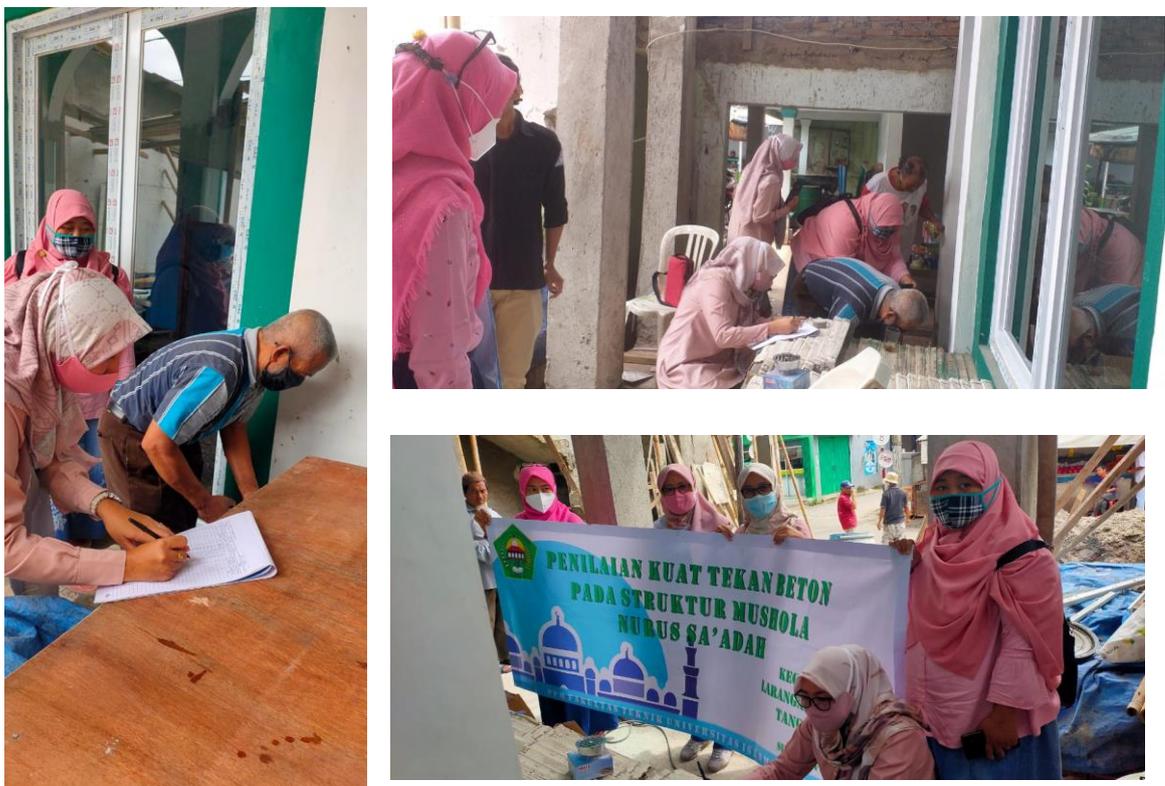
Gambar 5. Hammer Test Pada Kolom Lantai 1

Setelah lantai 2 telah selesai pengambilan data melalui Hammer tes, dilanjutkan pengambilan data di lantai 1 pada kolom lama dan kolom baru seperti yang ditunjukkan pada Gambar 5.

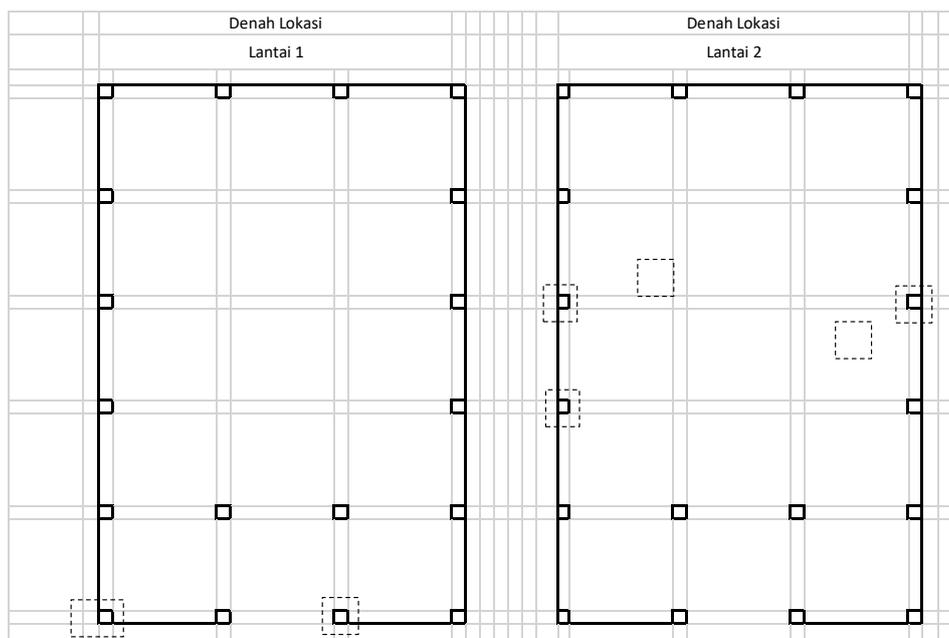
Gambar 7. Denah titik uji Hammer Test

Denah titik Hammer tes pada lantai 1 dan lantai 2 pembangunan renovasi Mushola Nurus Sa'adah ditunjukkan pada Gambar 7.
